# Diagnostic et compte rendu d'intervention

EXEMPLE-MARTINA-ANON-2026-V7

Saint-Cloud (92) - adresse anonymisée

Appartement avec combles aménagés

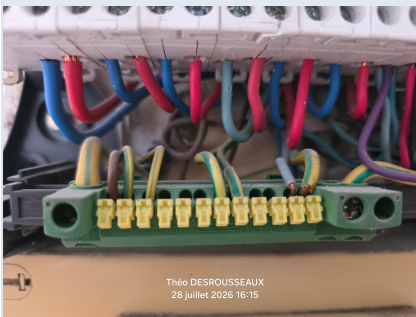
Le diagnostic relève un **vert/jaune utilisé comme conducteur actif**, des conducteurs phase/neutre au bornier de terre, des raccordements avec **trois conducteurs sous une borne** et un début de fonte d'isolant.

Ces défauts favorisent **mauvais contact et échauffement** et rendent le repérage des conducteurs peu fiable.

📷 Bornier de protection et raccordements inférieurs du tableau ouverts.

- Plusieurs conducteurs vert/jaune au bornier.
- Cuivre visible à certaines entrées de borne.

**Lien avec le constat.** Le gros plan illustre des **raccords à reprendre** au tableau ; les affectations détaillées proviennent du diagnostic technique. · Prise de vue : 28/07/2026 à 16:15

Le tableau doit faire l'objet d'une **reprise des raccordements et du repérage**, avec contrôle des conducteurs ayant chauffé.

Corriger les **affectations et raccordements multiples** et contrôler les conducteurs ayant chauffé.

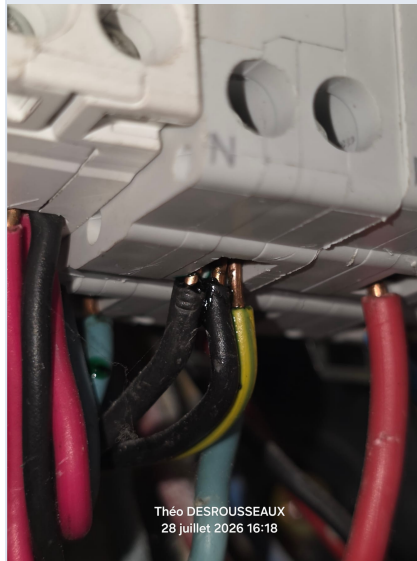
📷 Gros plan sous appareil modulaire avec cuivre et ruban visibles.

- Extrémités de cuivre visibles sous l'appareil.
- Ruban noir présent autour de conducteurs.

**Lien avec le constat.** Cette vue documente un **raccordement inhabituel** dans la zone où le diagnostic a relevé des défauts de connexion à reprendre. · Prise de vue : 28/07/2026 à 16:18

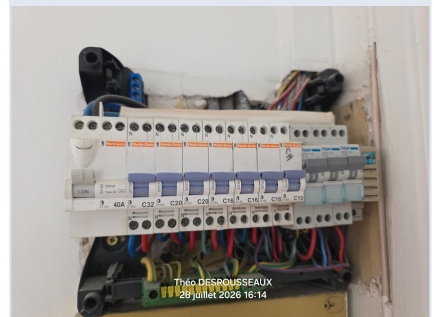
📷 Tableau ouvert avec différentiel et disjoncteurs divisionnaires visibles.

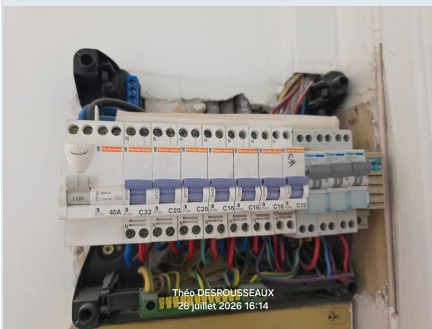
Un seul différentiel **40 A type AC** protège la rangée. Son bouton TEST fonctionne et il a déclenché lors d'une **injection de 25 mA** au VT35.

L'architecture peut rester **mal dimensionnée** malgré le déclenchement fonctionnel observé.

Tableau ouvert avec différentiel et disjoncteurs divisionnaires visibles.

Prévoir une **réorganisation de la protection différentielle** avec une répartition plus adaptée et de la réserve modulaire.

Adapter **type, calibre et répartition** du différentiel et prévoir de la réserve.

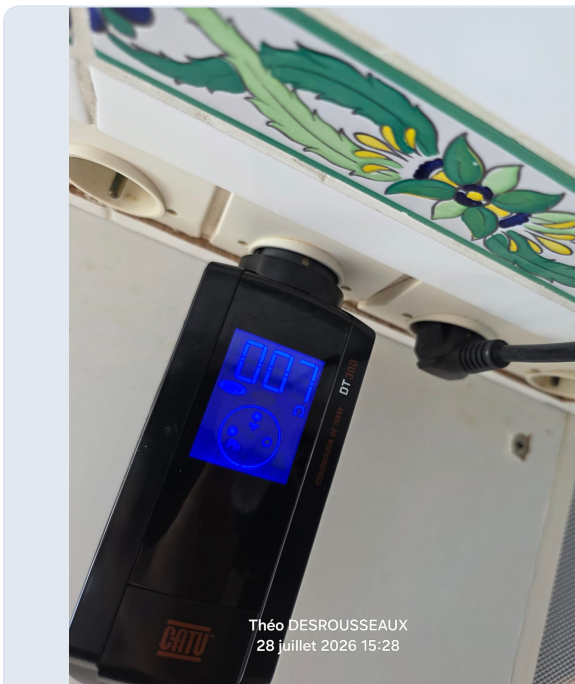
Plusieurs prises présentent une **continuité de terre** ; le diagnostic consigne des valeurs **inférieures à 15  $\Omega$**  sur les points favorables. Une lecture photographiée est de 7  $\Omega$ .

Ces résultats ne prouvent pas la **conformité de tous les circuits** non contrôlés.

📷 CATU DT300 sur une prise de cuisine avec lecture visible de 7  $\Omega$ .

- Retester après travaux pour **documenter l'état final**.

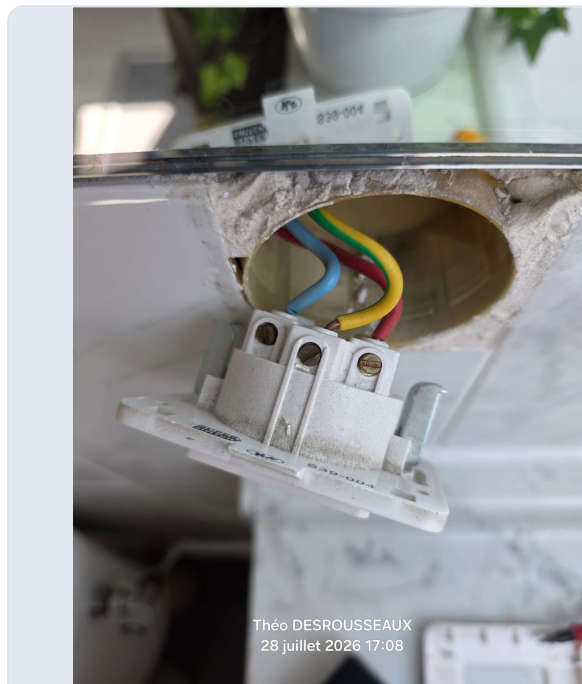
📷 Prise déposée avec rouge, bleu et vert/jaune présents dans la boîte.

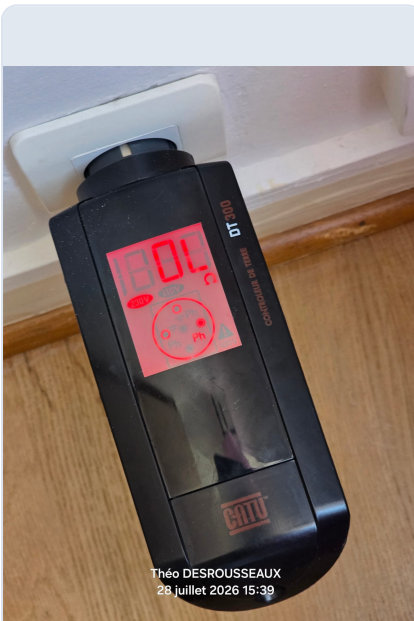
Plusieurs prises avec broche de terre n'ont **pas de conducteur de protection effectif** au mécanisme ; certaines mesures affichent **OL**. Des prises anciennes 2P sans terre sont aussi présentes.

Un appareil de classe I peut ne pas disposer de la **voie de défaut vers la terre** attendue.

📷 CATU DT300 sur une prise avec affichage OL et alerte rouge.

Le différentiel 30 mA **ne remplace pas la terre**. Le PE doit être rétabli avant remplacement des anciennes prises 2P.

- Rétablir le **conducteur vert/jaune** puis retester.

Créer ou rétablir le **PE vert/jaune** avant remplacement des anciennes prises 2P.

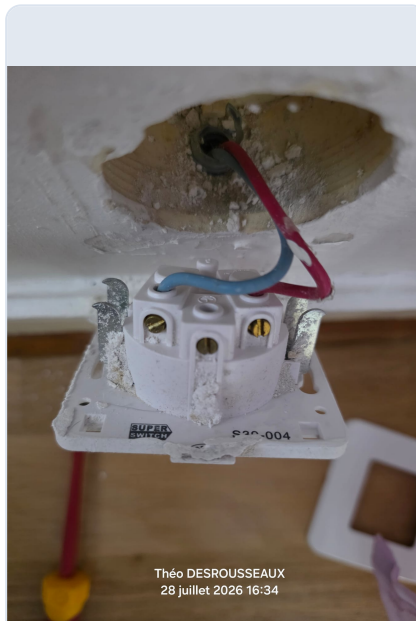
📷 Prise déposée avec conducteurs rouge et bleu uniquement au mécanisme.

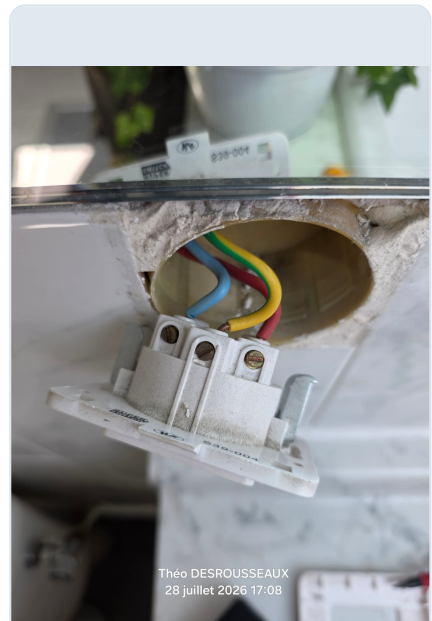
📷 Prise déposée avec rouge, bleu et vert/jaune présents dans la boîte.

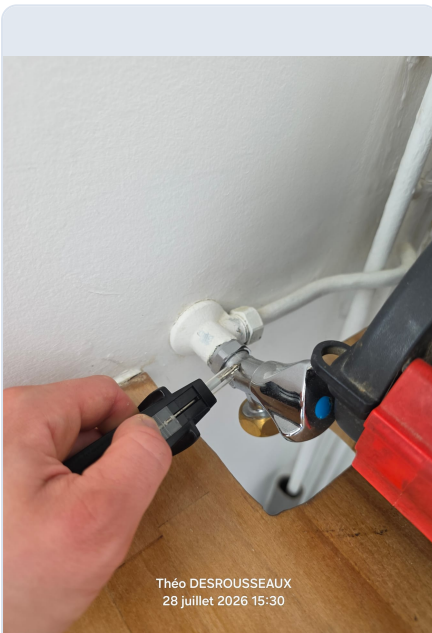
La continuité est présente sur la majorité des parties métalliques contrôlées, mais le diagnostic signale **une absence de liaison à la terre** sur un point métallique de cuisine.

Une partie métallique non reliée peut présenter une **différence de potentiel** en cas de défaut.

📷 Contrôle de continuité par sonde sur une robinetterie métallique.

Vérifier le **cheminement de la liaison équipotentielle** et la compléter si nécessaire.

- Contrôler puis **compléter la liaison** si l'absence est confirmée.

Terminer la **terre de la prise réparée** et vérifier l'équipotentialité en cuisine.

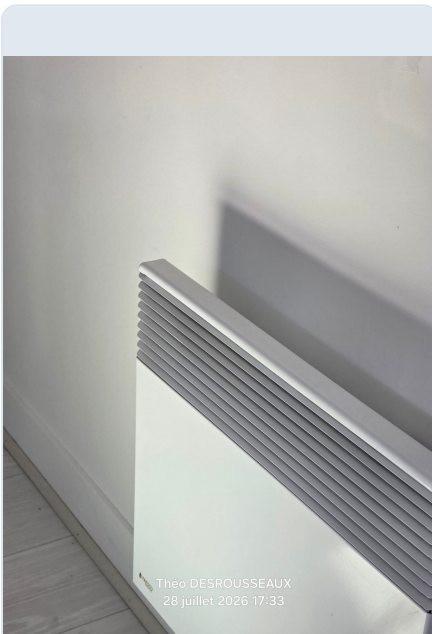
Le contrôle complémentaire du 19 août a relevé une **absence de conducteur de protection effectif** au point d'alimentation des radiateurs. La classe électrique des appareils doit être identifiée.

Classe I : masse à relier au PE. Classe II : châssis sans terre, mais **PE du circuit disponible**.

📷 Radiateur électrique mural des combles, vu depuis l'extérieur.

Rétablir le **conducteur de protection du circuit**, puis raccorder ou isoler selon la classe de chaque radiateur.

Identifier la **classe I ou II** puis rétablir le PE au point d'alimentation.

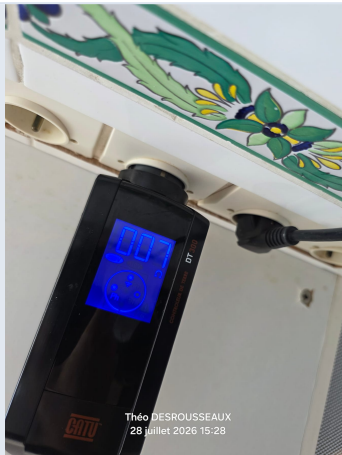
CUISINE - PRISE F-03

**CATU DT300 sur une prise de cuisine avec lecture visible de 7  $\Omega$ .**

**Lien avec le constat.** Cette photo documente une **lecture de 7  $\Omega$**  sur ce point précis, classé parmi les résultats favorables du contrôle par sondage. · Prise de vue : 28/07/2026 à 15:28

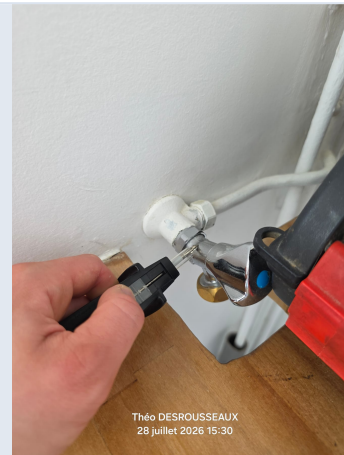
PARTIE MÉTALLIQUE CONTRÔLÉE F-06

**Contrôle de continuité par sonde sur une robinetterie métallique.**

**Lien avec le constat.** Cette photo montre la **méthode de contrôle d'une partie métallique** ; le constat cuisine provient du diagnostic et non de ce cliché seul. · Prise de vue : 28/07/2026 à 15:29

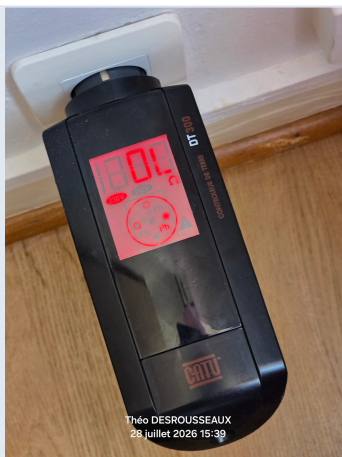
PRISE SANS TERRE EFFECTIVE F-04

**CATU DT300 sur une prise avec affichage OL et alerte rouge.**

**Lien avec le constat.** L'affichage **OL** illustre un point où le diagnostic a relevé une absence de terre effective nécessitant une remise en sécurité. · Prise de vue : 28/07/2026 à 15:39

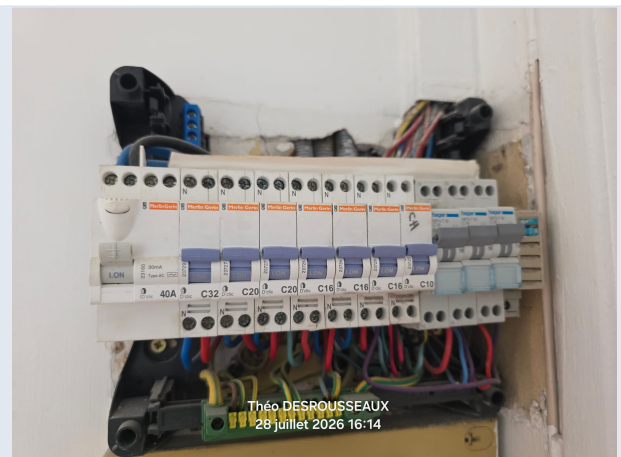
TABLEAU ÉLECTRIQUE F-01, F-02

**Tableau ouvert avec différentiel et disjoncteurs divisionnaires visibles.**

**Lien avec le constat.** Cette vue situe le **tableau concerné** et montre le différentiel 40 A type AC associé à la rangée inspectée. · Prise de vue : 28/07/2026 à 16:14

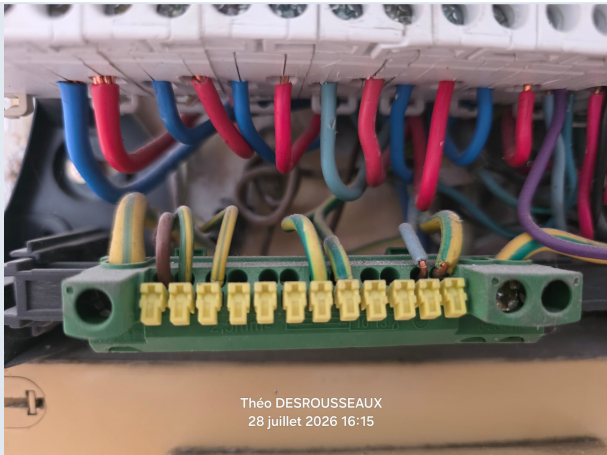
TABLEAU – BORNIER DE TERRE

**Bornier de protection et raccords inférieurs du tableau ouverts.**

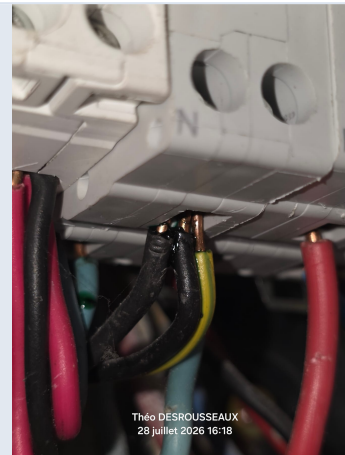
TABLEAU – RACCORDEMENT

**Gros plan sous appareil modulaire avec cuivre et ruban visibles.**

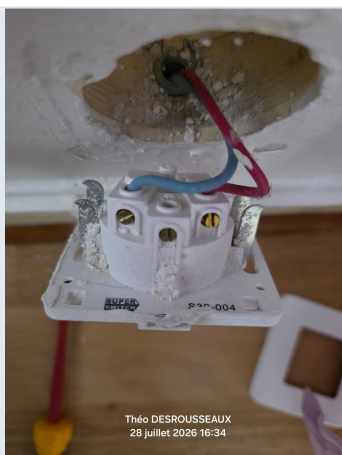
PRISE OUVERTE SANS TERRE

**Prise déposée avec conducteurs rouge et bleu uniquement au mécanisme.**

- Conducteur bleu raccordé au mécanisme.
- Aucun conducteur vert/jaune visible.

**Lien avec le constat.** Cette photo illustre une **prise sans conducteur de protection visible** au mécanisme, cohérente avec les points sans terre du diagnostic. · Prise de vue : 28/07/2026 à 16:34

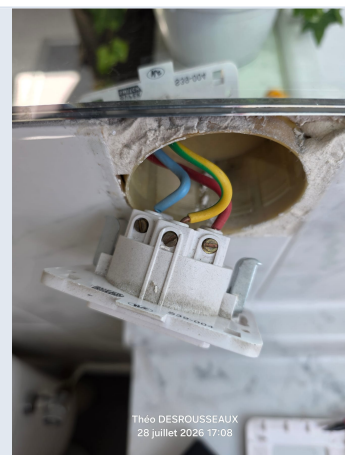
PRISE OUVERTE AVEC TERRE

**Prise déposée avec rouge, bleu et vert/jaune présents dans la boîte.**

- Conducteur vert/jaune visible derrière le mécanisme.
- Conducteurs rouge et bleu également présents.

**Lien avec le constat.** Ce point montre un **conducteur de protection présent**, illustrant l'hétérogénéité entre les prises contrôlées dans le logement. · Prise de vue : 28/07/2026 à 17:08

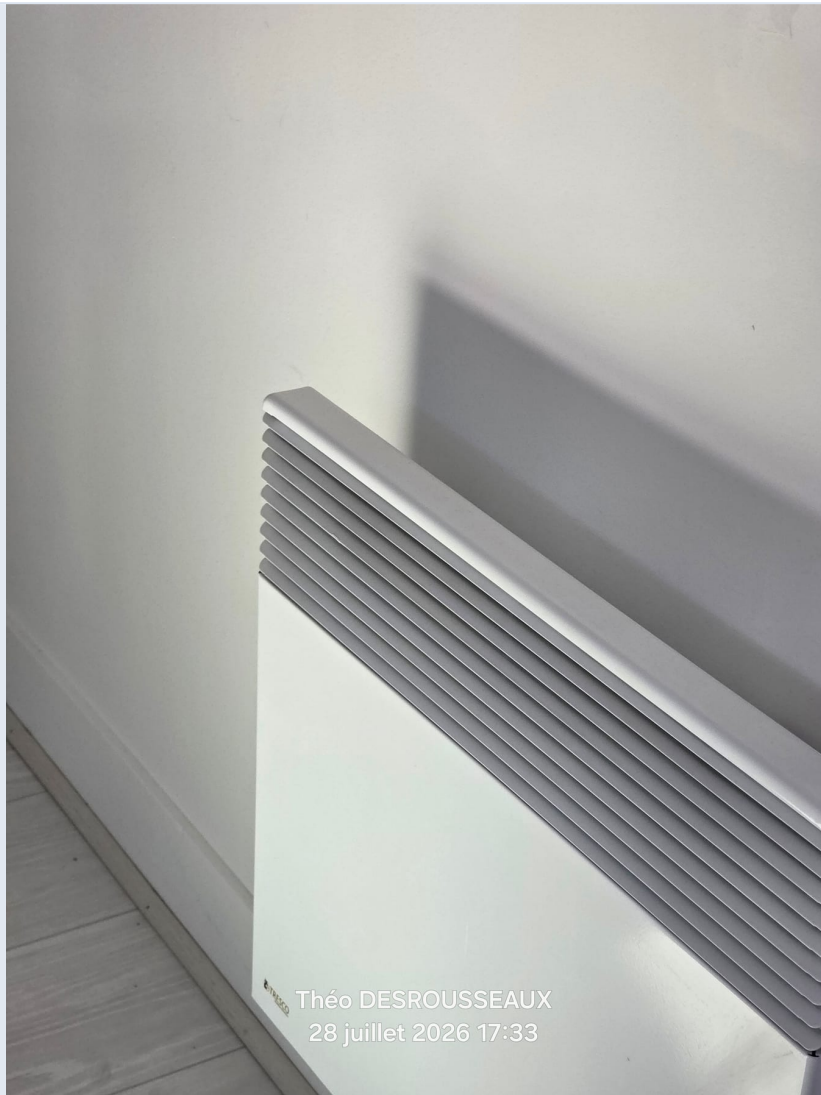
COMBLES - RADIATEUR **F-07**

**Radiateur électrique mural des combles, vu depuis l'extérieur.**

- Radiateur blanc avec grille supérieure visible.
- Classe et raccordement arrière non visibles.

**Lien avec le constat.** Cette photo situe un **radiateur concerné par le contrôle complémentaire** ; elle ne prouve pas seule sa classe ni la présence du PE. · Prise de vue : 28/07/2026 à 17:33
